BDA BUNDES DENKMALAMT

Abteilung für **KONSERVIERUNG** und **RESTAURIERUNG**

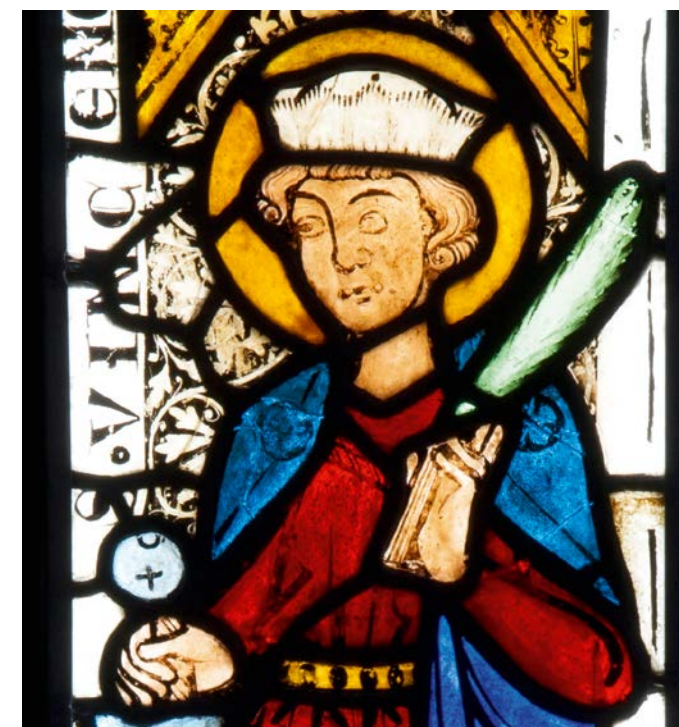
Glasgemälde aus der Kapelle von Burg Reichenstein, nach 1300

Im Kapellenturm, dem einzigen um 1300 datierbaren Relikt der mittelalterlichen Burganlage von Reichenstein in Oberösterreich, hat sich eine einzige Scheibe mit der Darstellung eines jugendlichen Heiligen in vornehmem Gewand erhalten. Der ehemals hellblaue Tasselmantel ist heute durch Verwitterung verbräunt. Im Bereich von Augen und Mund sowie der Hermelinkrempe des Hutes und besonders beim Schwert ist die Schwarzlotzeichnung weitgehend abgefallen. Die Schrift s. VINCENCIUS wurde nachgezogen und wahrscheinlich falsch ergänzt, da es um 1300 keinen passenden Heiligen gibt, die Figur sich hingegen gut als hl. Vitus (Veit) deuten lässt. Die Restaurierung bestand im Wesentlichen aus dem Entfernen von Kalk- und Zementresten auf den Randgläsern sowie von Rost auf dem Bleinetz. Die Innenseite wurde mit dem Pinsel trocken gereinigt und zahlreiche Sprünge geklebt. Anschließend konnte die Scheibe, mit einer Außenschutzverglasung versehen, wieder am originalen Standort eingebaut werden.

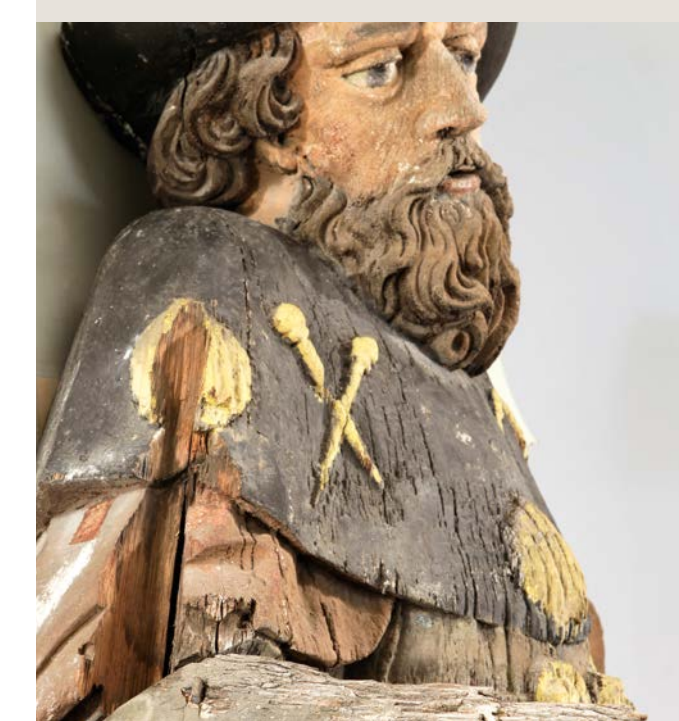
Hl. Jakobus aus der Pfarrkirche in Bludesch, Ende 17. Jh.

Die polychrome Holzskulptur aus dem Außenbereich zeigte massive, durch klimatische Einflüsse verursachte Schäden. Holztechnische Verwitterungsprozesse, ausgeprägte Fassungsverluste und spätere Interventionen prägten das Erscheinungsbild der Figur (Abb. vom Vorzustand). Im Wege von Untersuchungen und Probearbeiten wurde ein objektspezifisches Restaurierungskonzept erarbeitet. Die Schwerpunkte der Restaurierung stellten Festigungsmaßnahmen, umfangreiche holztechnische Arbeiten sowie die Fehlstellenintegration dar, bei der die Einfügung in das zurückgewitterte Erscheinungsbild im Vordergrund stand. Mit dieser Arbeit sollte eine Alternative zu den gebräuchlichen, immer wiederkehrenden Überfassungen von Skulpturen im Außenbereich aufgezeigt werden. Die Modellarbeit an dieser Figur bildet einen Bestandteil eines Projekts der Abteilung für Konservierung und Restaurierung zu Skulpturen unter Außenbewitterung. Hierbei sollen verschiedene Konservierungs- und Restaurierungstechnologien im Hinblick auf die Nachhaltigkeit evaluiert werden.

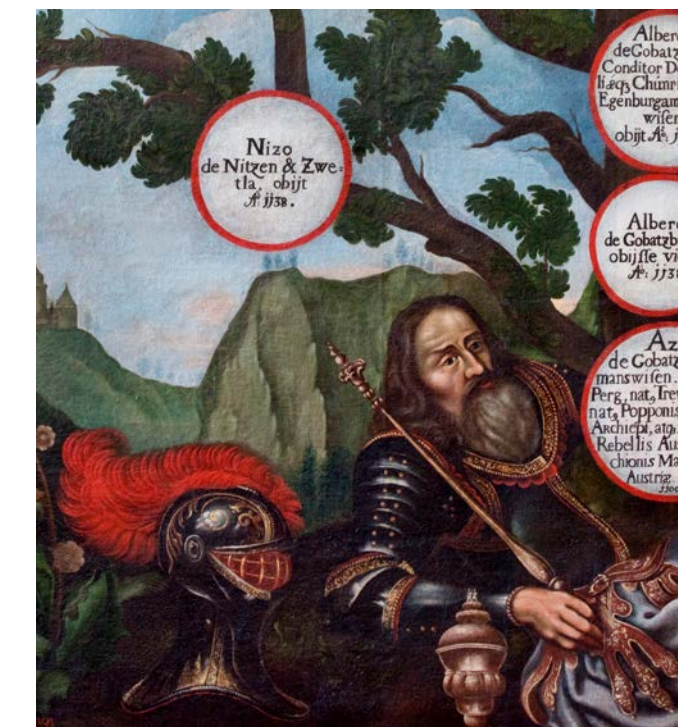
Kuenringerstammbaum aus der Stiftskirche in Zwettl, 17. Jh.

Das großformatige Leinwandgemälde mit der Darstellung des Kuenringer Stammbaumes folgt mit seinem Bildformat der gotischen Architektur der ehemaligen Dreifaltigkeitskapelle am Chorumgang. Seit der Gründung des Klosters 1138 durch die Kuenringer war das Stift eng mit diesem Geschlecht verbunden. Am unteren Bildrand sind maßgebliche frühere Eingriffe durch Inschriften von 1729 und 1907 dokumentiert. Der Erhaltungszustand des Gemäldes war daher auch durch umfangreiche Restauriermaßnahmen und gefährdete Malschichtbereiche geprägt. Das Restaurierziel umfasste primär die Substanzsicherung sowie die Abnahme von Überkittungen und Übermalungen, wodurch eine Klärung des Erscheinungsbildes eintrat. Die Erkenntnisse aus der Restaurierung und den begleitenden naturwissenschaftlichen Untersuchungen zeigen, dass das Gemälde bereits vor 1907 nahezu gänzlich übermalt wurde, wobei der untere Bildabschnitt mit dem Landschaftshintergrund, der figürlichen Darstellung und der Stiftertafel keine Veränderung erfuhr.

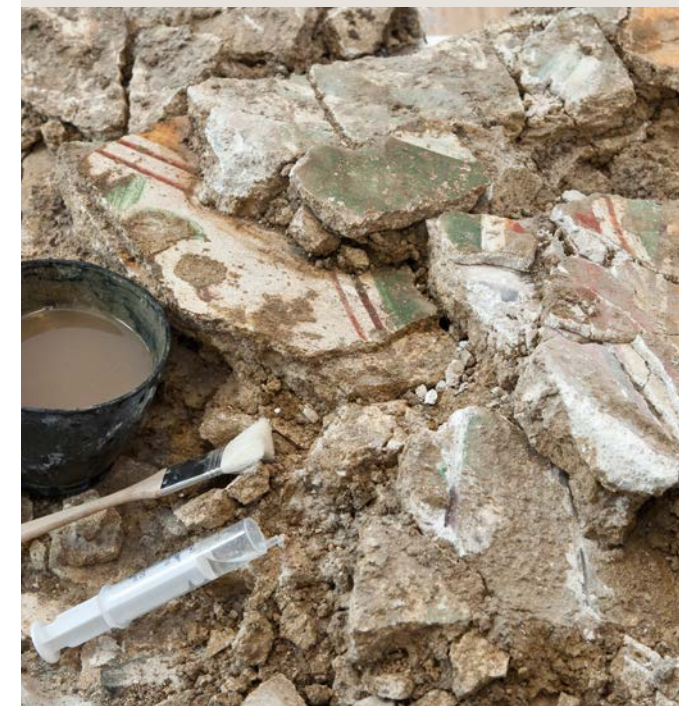
Römerzeitliche Wandmalereien aus Enns, 3./4. Jh.

In **Lorch bei Enns** wurden im Jahr 2000 im Vorfeld eines Parkplatzbaues römische Wandmalereifragmente entdeckt, die mittels mehrerer Blockbergungen gerettet werden konnten. In diesen geborgenen Blöcken waren bis zu vier übereinander liegenden Putzschichten enthalten, die teils mit prachtvollen dekorativen und figuralen Elementen gestaltet sind. 2012 begann in einer Zusammenarbeit zwischen den Fachbereichen Archäologie und Wandmalerei-Architekturoberfläche die Bearbeitung des Fundkomplexes. In einem ersten Schritt wurde ein Konzept für die Lösung der Blöcke, Freilegung, Dokumentation und konservatorische Versorgung sowie für die Lagerung der Funde erarbeitet und in der Folge in die Praxis umgesetzt. Für die weitere restauratorische Behandlung stellen dicke Sinterkrusten sowie die Trennung der einzelnen Putzschichten noch eine besondere Herausforderung dar. Die dritte Arbeitsphase wird sich mit der Wiederzusammensetzung der einzelnen Fragmentstücke sowie der Präsentation auseinandersetzen.
