Zu Gast in altem Gemäuer

Von einem spätmittelalterlichen Innsbrucker
Bürgerhaus zum modernen Beherbergungsbetrieb

Studios & More im H5 – Grauer Bär, Innsbruck, Hofgasse 5

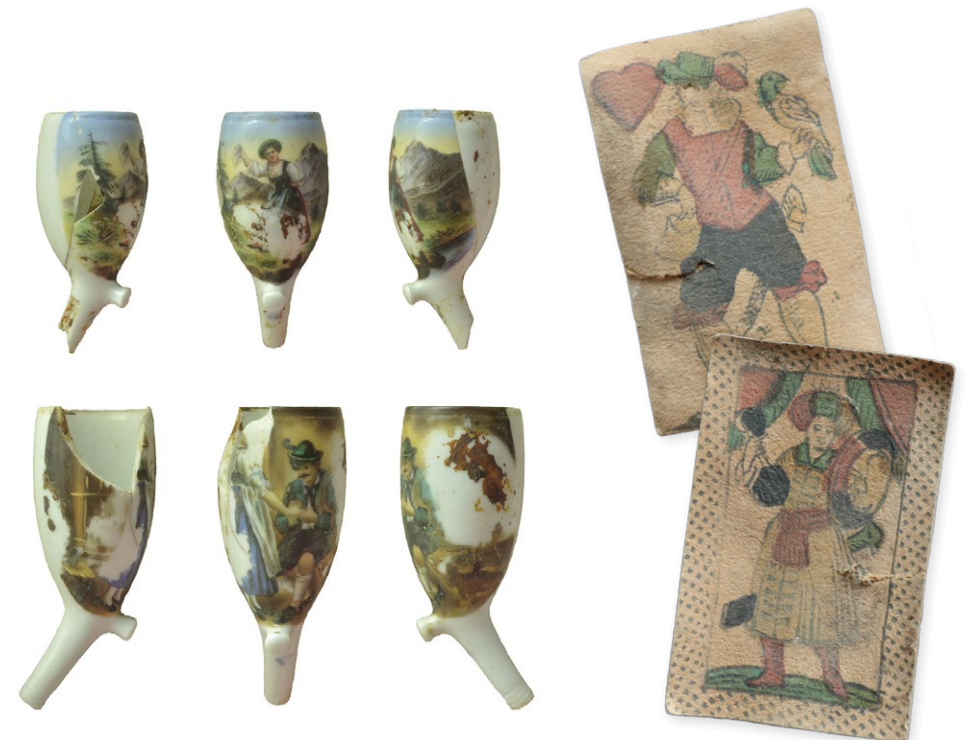
Fragment aus einem Gebetsbuch und Spielkarte (Vorder- und Rückseite) aus Fehlbodenschüttungen im dritten Obergeschoß sowie Porzellanpfeifen aus der Latrinengrube.

mit Quellwasser aus Hötting und Mühlau. In den nicht von jüngeren Einbauten gestörten Flächen fanden sich Gruben des hohen Mittelalters mit Keramikfragmenten aus der Frühzeit der Stadtwerdung und des Barocks (Kalklöschgruben). Aus den Bodenschüttungen der gegen Süden orientierten Räume des zweiten bis vierten Obergeschoßes konnten zahlreiche Funde geborgen werden (Keramiken, Ofenkachelfragmente, Münzen, Knöpfe, Leder- und Stoffreste, Objekte aus Papier wie Spielkarten, handschriftliche Notizen, Notenblatt), hervorzuheben ist dabei ein Fragment aus einem Gebetsbuch.

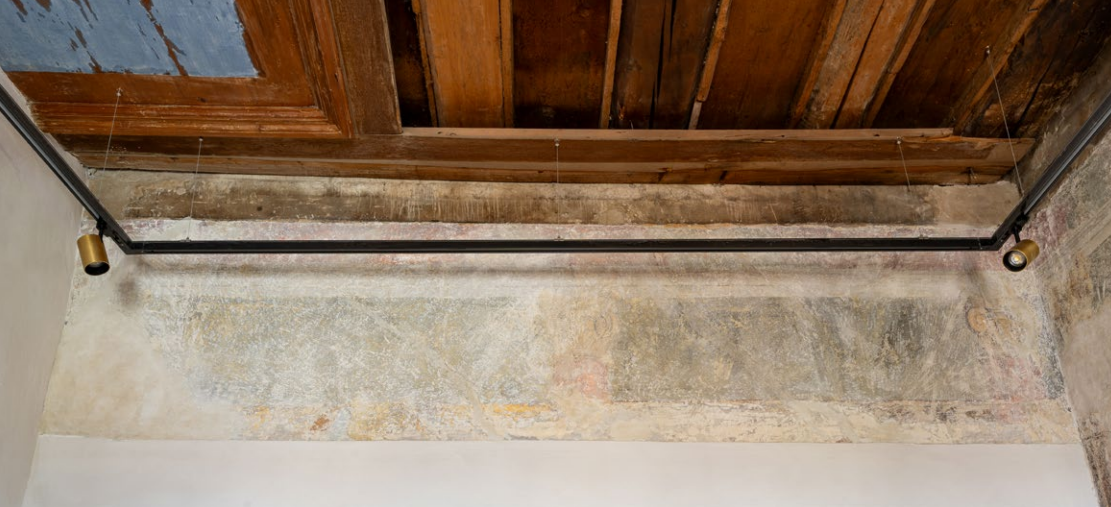
Reste der malerischen Ausstattung an der Nordseite des Saales im dritten Obergeschoß mit Holzkassettendecke.

Im dritten Obergeschoß stießen die Restaurator:innen hofseitig auf eine lange verborgene Kostbarkeit. In einem im späten 17. Jahrhundert geteilten, gegen Norden orientierten Raum wurden qualitätsvolle Wandmalereien und eine dazugehörige bemalte Holzdecke aus dem späten 16. Jahrhundert entdeckt. Ein Feld der Holzdecke ist motivisch bemalt und zeigt die Darstellung Gottvaters mit Dreiecksnimbus.
